**Herkunft, Eigenschaften und Konservierungsmöglichkeiten
von Lettenkeuper- und Schilfsandsteinen
an Baudenkmalen in Thüringen**

DISSERTATION

an der Fakultät Bauingenieurwesen
der
Bauhaus-Universität Weimar

Weimar 2009

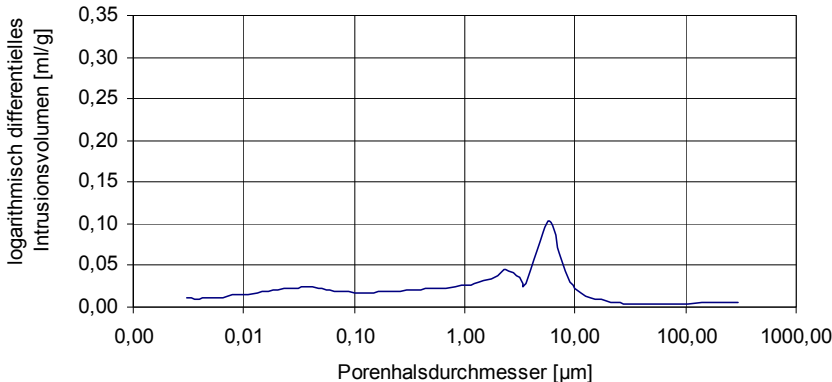
Gesteinstechnische Kennwerte			Probe SDA
Herkunft der Probe		Streufdorf	
Gefügekennwerte			
Reindichte	[g/cm³]	2,63	
Rohdichte	[g/cm³]	2,06	
Dichtigkeitsgrad	[-]	0,78	
Gesamtporosität	[V.-%]	21,67	
Offene Porosität aus Hg	[V.-%]	21,26	
Spezifische Oberfläche aus Hg	[m²/g]	5,66	
<p>Porenvolumenverteilung der Probe SDA</p>

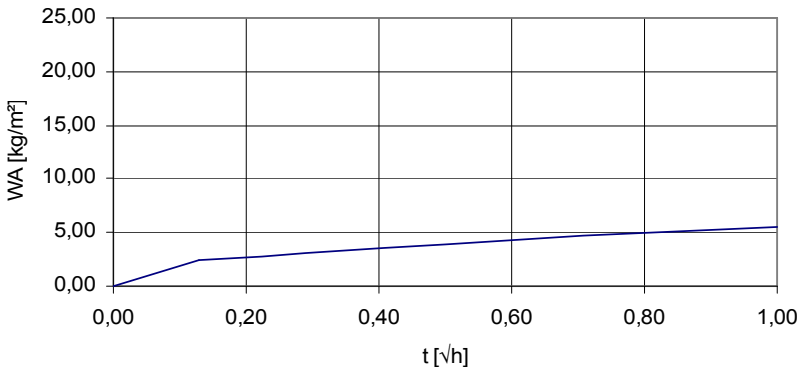
3,27
Hygroskopische Wasseraufnahme (25-95% r.F.)	[M.-%]	1,34	
<p>Kapillare Wasseraufnahme der Probe SDA</p>

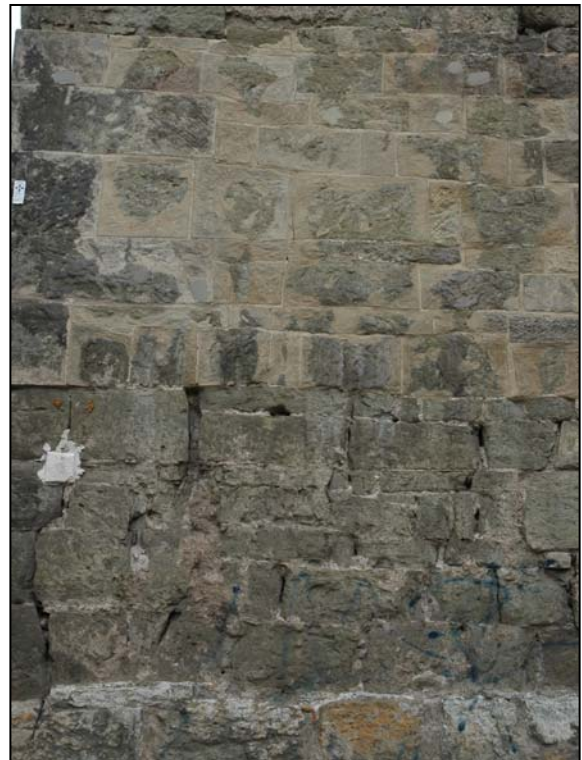
Abb. IV-2: oben: Musterfläche mit Steiner-gänzungen, unten: unbehandelte Fläche

Im Sommer 1985 wurden geschädigte Sandsteinbereiche der Nordfassade einer Musterkonservierung unterzogen. Es fand eine Festigung mit Kieselsäureester (Äthylsilikat NT 40 aus Nünchritz) mit einer Gelabscheidungsrate von ca. 30 % mittels einer Niederdruckspritze statt. Im Anschluss wurden an Schalenbildungen vereinzelt aufbauende Festigungen und Klebungen mit Epoxidharz EGK 19 (Harzgehalte von 10 bis 50 %) durchgeführt. 1986 erfolgten in einer 2. Konservierungsphase Schalenanböschungen und Steiner-gänzungen mit Acryldispersionsmörteln (*vgl. Abbildung IV-2*).

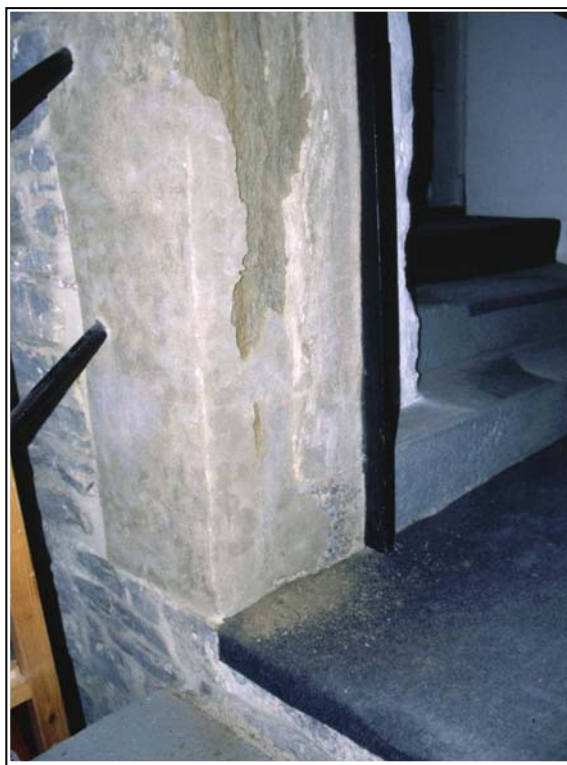
Abb. IV-4: Absandender, rückgewitterter Sandstein neben intakten Steinerergänzungen

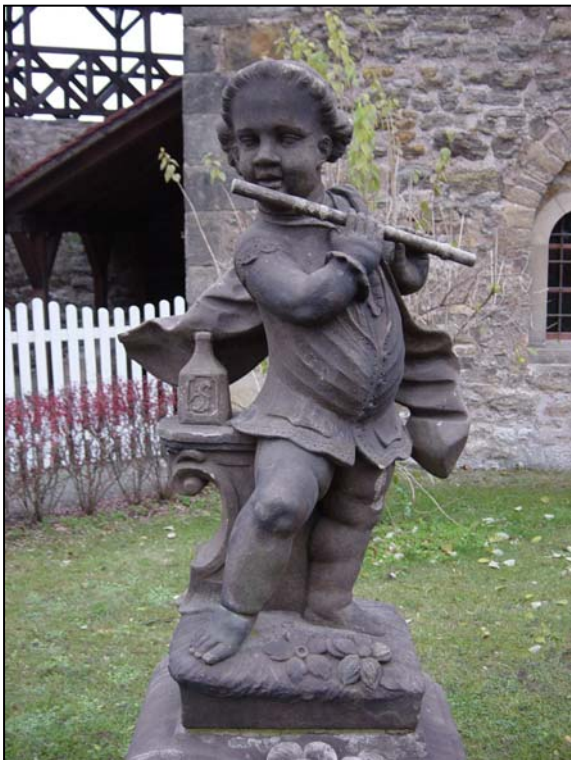
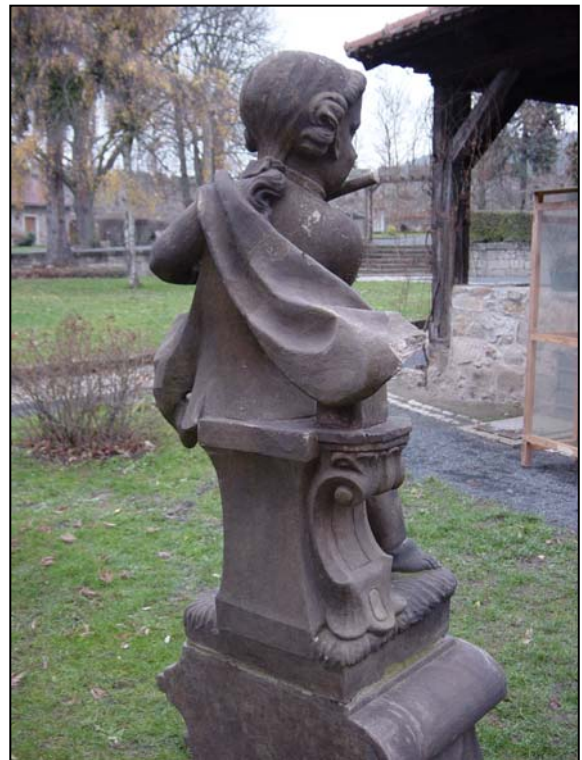
Abb. IV-5: „Flötenspieler“ - Vorderseite

Abb. IV-6: „Flötenspieler“ - Rückansicht

Das Bildwerk besteht aus Skulptur und Postament, beide sind jeweils aus einem Stück gearbeitet und durch eine Mörtelfuge miteinander verbunden (Abbildungen IV-5 und IV-6). Der Sandstein wurde auf Spalt (senkrecht zur Schichtung) verarbeitet.

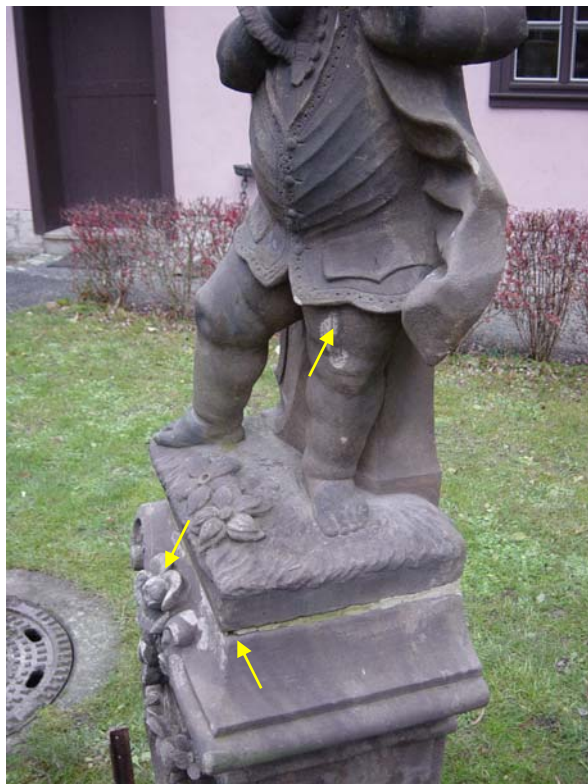
a: Abwittern der Retusche an Knie und Ornament
Schäden am Fugenmörtel

Untersuchungsverfahren	Aussage
Visuelle Einschätzung	<ul style="list-style-type: none"> - Kleinteilige Abwitterung der Retusche an besonders niederschlagsbelasteten Partien (vgl. Tafel VI-1) - an der Skulptur keine sichtbaren Absandungen oder Schadbilder, die auf ein Versagen des Festigers hindeuten - kein sichtbares Versagen der Klebungen und Schalenanböschungen - ein großer Ausbruch an einer Ergänzung (vgl. Tafel VI-1), der auf mechanische Zerstörung beim Aufsetzen der Wintereinhausung zurückzuführen ist - flache Abplatzungen der Steinerergänzungen an der Rückseite des (vgl. Tafel VI-1). In den dann freigelegten inselartigen Bereichen sandet der Stein ab.
Klang beim Anschlagen	<ul style="list-style-type: none"> - Keine Klangveränderungen, die auf Schalenbildung, Hohlstellen oder Gefügezermürbungen hindeuten
Tast-Gefühl, Abrieb	<ul style="list-style-type: none"> - Skulptur: feste Oberfläche, kein Abrieb auf Flächen - Postament: leichter Abrieb, Absandungen an der Rückseite

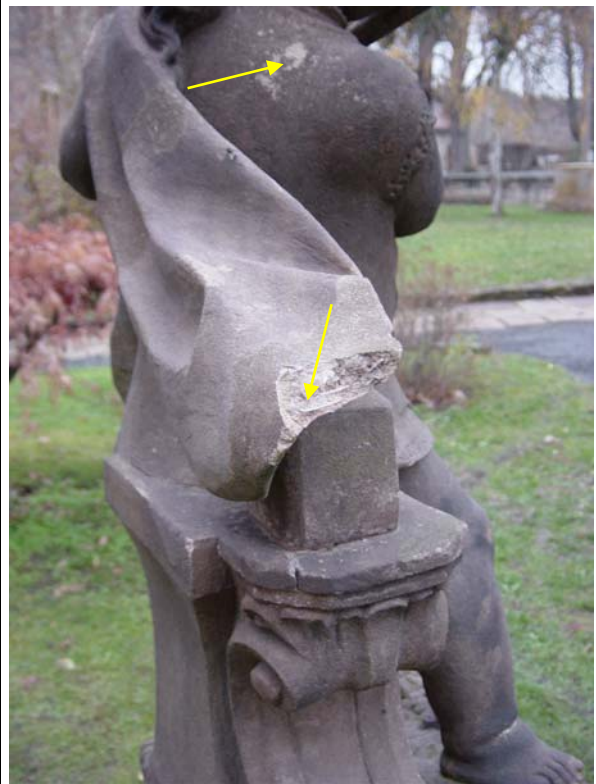
b: Großer Ausbruch an einer Steinerrgänzung
Abwittern der Retusche an der Schulter

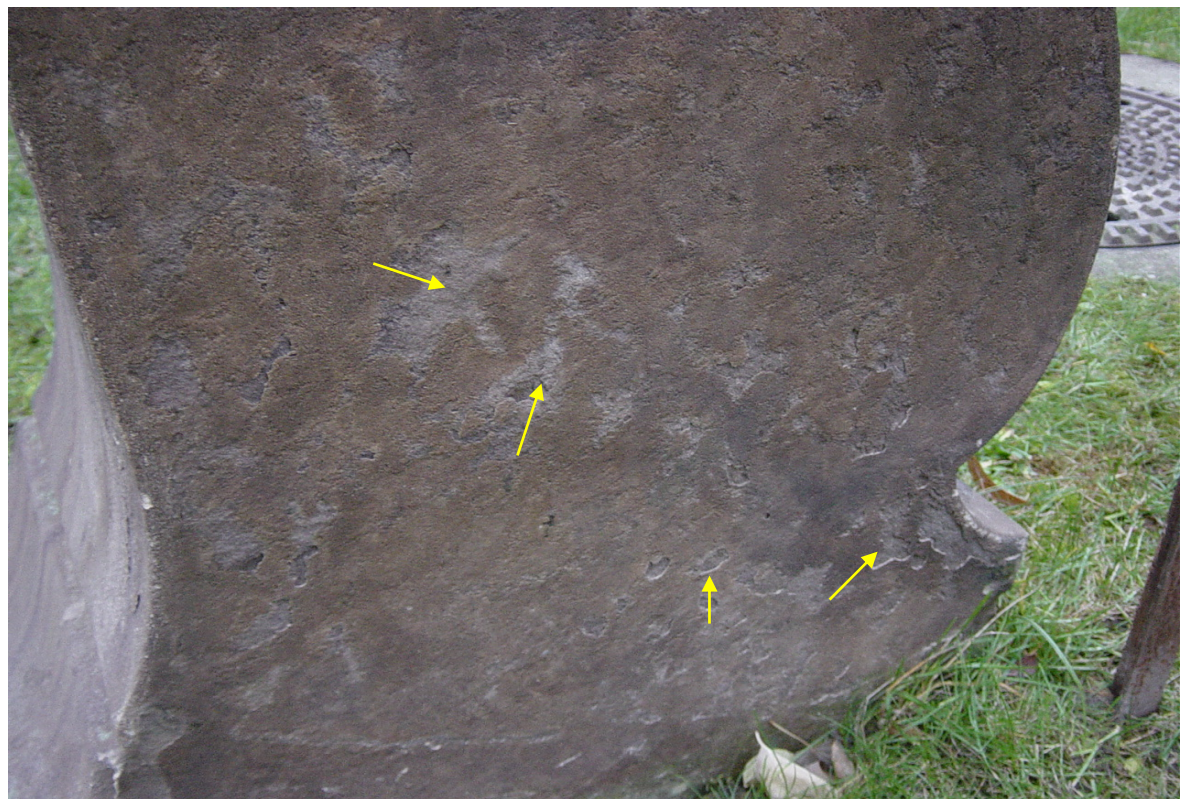
c: Abplatzen der dünnsschichtigen Steinerrgänzungen, Absanden der inselartig freigelegten Bereiche

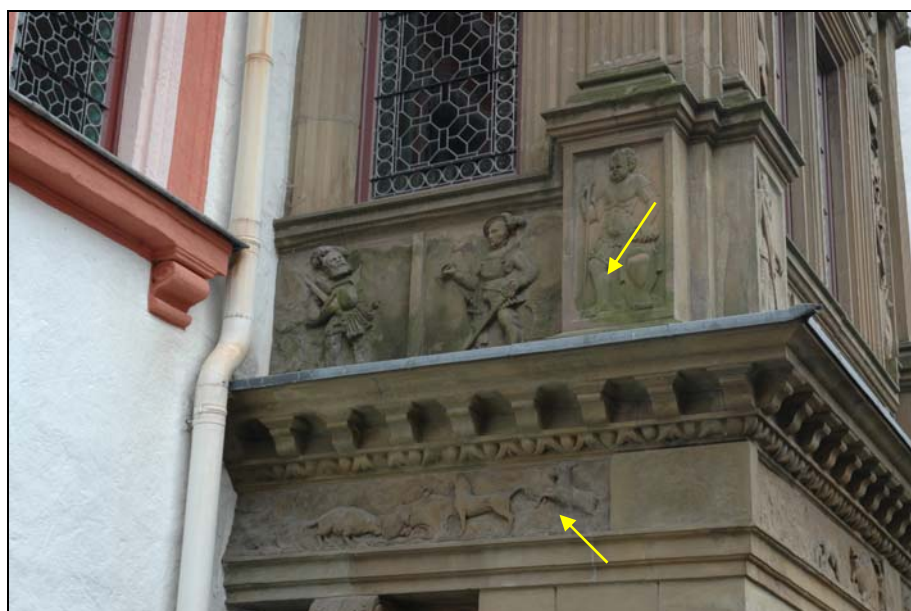
Abb. IV-9: Detail des Herrenerkers im Jahr 2008: Beginnende Vergrünung an der Flanke, weiße Salzscheier am unteren Relief

Der Zustand beider Erker ist nach 10 Jahren Standzeit noch als überwiegend gut zu bezeichnen (Abbildung IV-9). Der Stein ist selbst in Bereichen, in denen Salzausblühungen zu beobachten waren noch fest. Die vorgenommen Schalenanböschungen und Steineränzungen scheinen noch stabil zu sein. Allerdings ist gegenwärtig ein Zustand erreicht, in dem Wartungsmaßnahmen einsetzen müssen. Die Salzausblühungen müssten durch Kompressen entfernt und der Algenbefall beseitigt werden. Die Wasserführung an den Erkerflanken muss verbessert werden, da sie die Ursache für den biogenen Bewuchs ist.

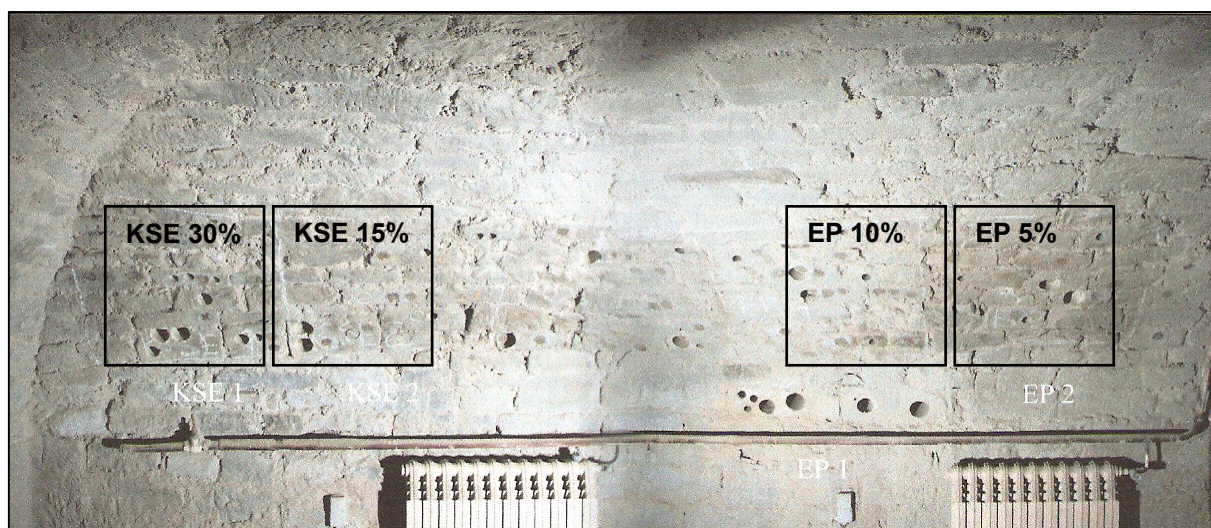
Abb. IV-10: Erfurt, Turniergasse 18, Kellergewölbe, Musterflächen

Im Gewölbekeller der Turniergasse 18 in Erfurt wurden 1995/96 verschiedene Musterflächen zur Festigung der dort verbauten Sandsteine angelegt (*Abbildung IV-10*). Die Sandsteine entsprechen in ihrer Zusammensetzung und ihren Eigenschaften der Probe UKG (Qualitätsgruppe II).

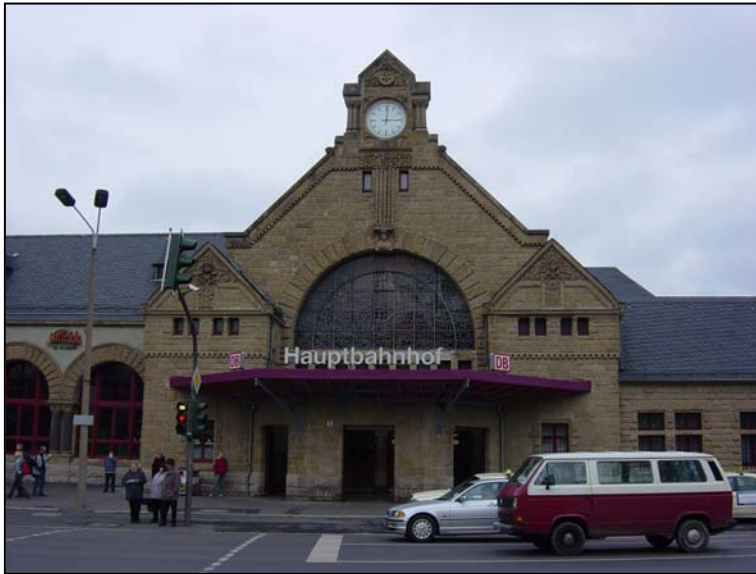
Das Empfangsgebäude des Eisenacher Hauptbahnhofes wurde von 1902 bis 1904 errichtet. Als Baumaterial für die Fassaden wurde ein fein- bis mittelkörniger gelbbrauner sehr glimmerreicher Schilfsandstein verwendet, bei dem es sich mit großer Wahrscheinlichkeit nicht um einen thüringischen Sandstein handelt. Nur die Komponenten sind vergleichbar, der Kornverband ist jedoch viel enger als bei diesen. Die Werksteine sind als Verblenderfassade dem tragenden Ziegelmauerwerk vorgemauert. Die Hauptfassade ist nach Süden ausgerichtet und liegt direkt an der stark befahrenen Bundesstraße B 19 (Abbildung IV-11).

Abb. IV-11:
Eisenach, Empfangshalle des
Hauptbahnhofes, Südfassade
